Verfärbungen nach den Nitrieren/Nitrocarburieren

H. Klümper-Westkamp, U. Huchel, D. Liedtke

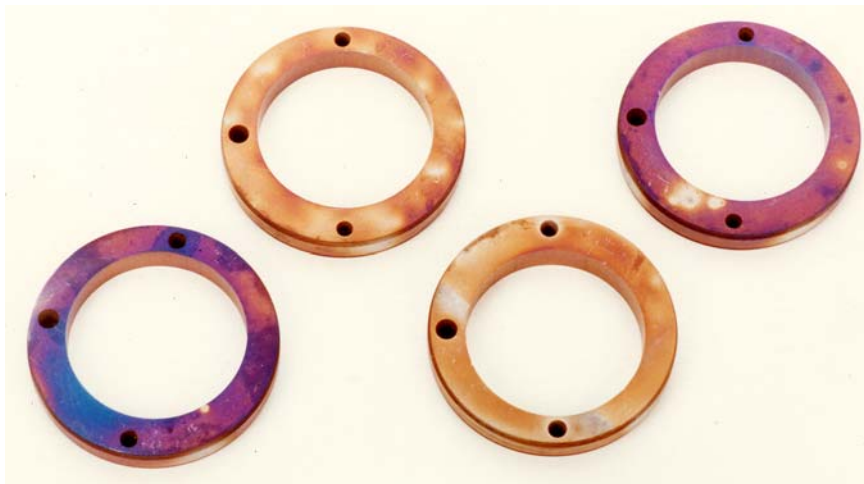
Bild 1 Verfärbung durch Oxidation nach dem Nitrieren

In der industriellen Praxis des Nitrierens und Nitrocarburierens beobachtet man immer wieder, dass Bauteile nach dem Nitrier- bzw. Nitrocarburierprozess Färbungen aufweisen, die im Spektrum von **goldgelb**, **violett** bis **hellblau** liegen und ein eher **flächiges Erscheinungsbild** mit manchmal leichten Farbübergängen aufweisen (Bild 1). Diese Färbungen werden durch eine leichte Oxidation in der letzten Phase der Abkühlung verursacht, z. B. durch geringe Spuren an Sauerstoff oder anderen Oxidationsmedien und sind als Interferenzfarben zu bezeichnen. Die Farbe wird durch die optische Dicke der dünnen transparenten Oxidschicht und deren Zusammensetzung manifestiert. Typische Oxidschichtdicken dieser farbigen Oberflächen liegen im Bereich von 50 bis 300 nm und sind im Lichtmikroskop am Querschliff kaum nachweisbar. Erst im Elektronenmikroskop mit hoher Vergrößerung kann man diese Oxidschichten nachweisen. Die Oxidschichten bestehen aus Eisenoxiden und Legierungselementoxiden.
